ZAŁĄCZNIK NR 2

do Rozeznania Rynku/Badanie Rynku na wykonanie robót budowlanych obejmujących zadanie pn. „Wykonanie prac naprawczych izolacji termicznej szklanych elewacji budynku Filharmonii Łódzkiej im. Artura Rubinsteina położonym w Łodzi przy ul. Narutowicza 20/22”.

Szczegółowy opis wad/nieprawidłowości izolacji szklanych tafli

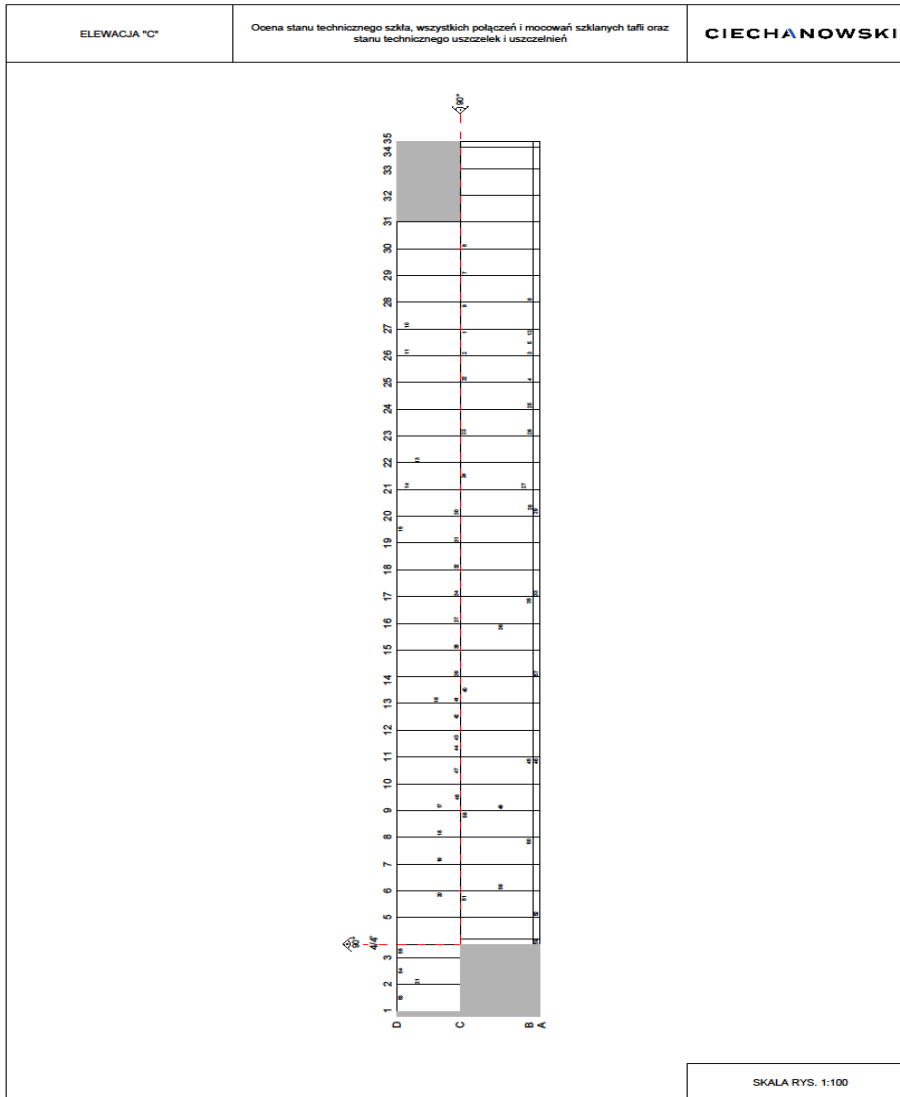
Elewacja C w osiach L/8-18 – poziom 0

Podczas przeglądu przy naprawie połączenia elewacji pionowej ze świetlikiem garażu podziemnego na poziomie C elewacji, wykonano w kilku miejscach „odkrywkę”, co ujawniło brak izolacji termicznej pomiędzy ryglami i obróbką wewnętrzną. Bez wątplenia ma to wpływ na temperaturę w pomieszczeniach w tym obszarze. Dostęp do prac od strony garażu podziemnego.

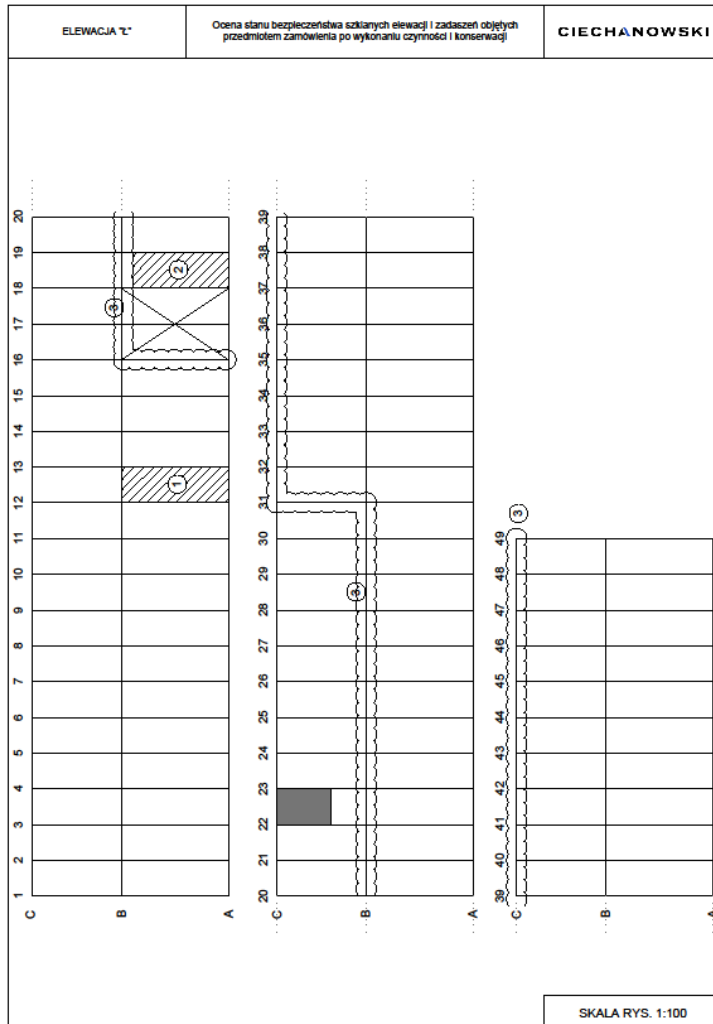
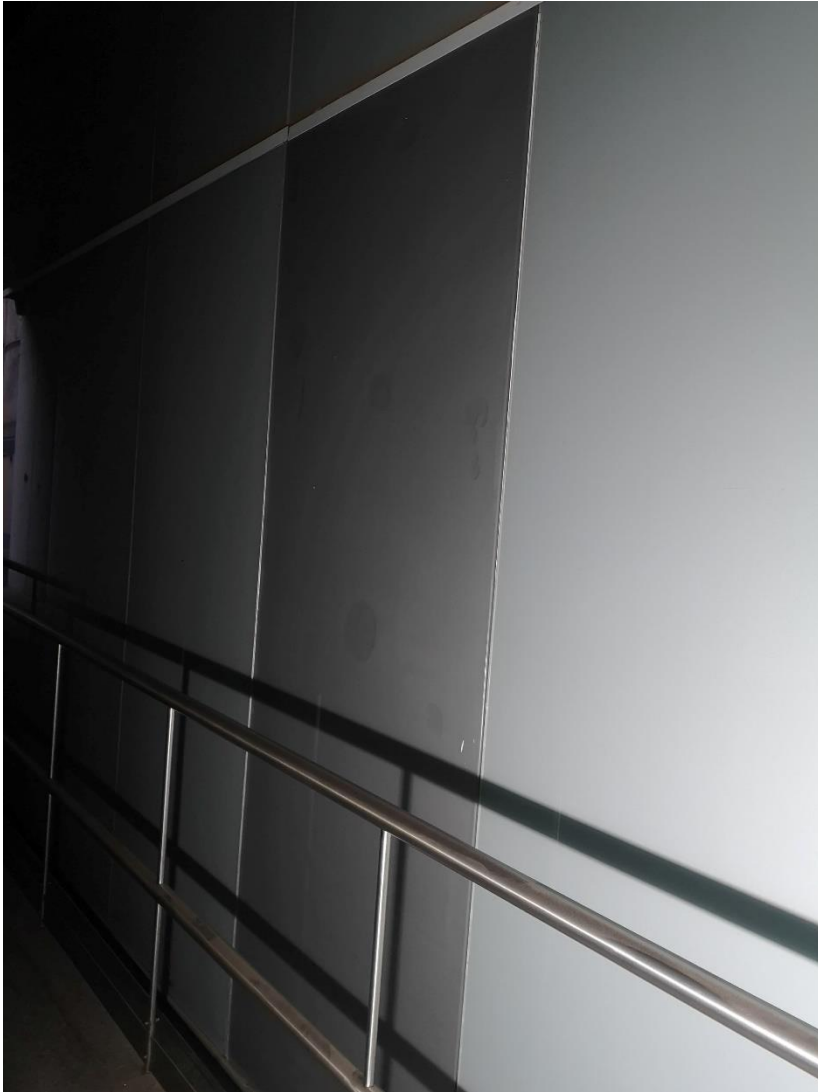
Elewacja Ł (rzut - w osiach B/2-13)

3. Na styku szyb przziernych z nieprzeziernymi tj. w linii AB/16, B/16-31, BC/31, C/31-49 pojawiają się przedmuchy do wewnątrz budynku. Aby zlikwidować usterkę należy prawidłowo wykonać izolację przy skrajnych profilach obszaru szyb przziernych (stupach i ryglach).

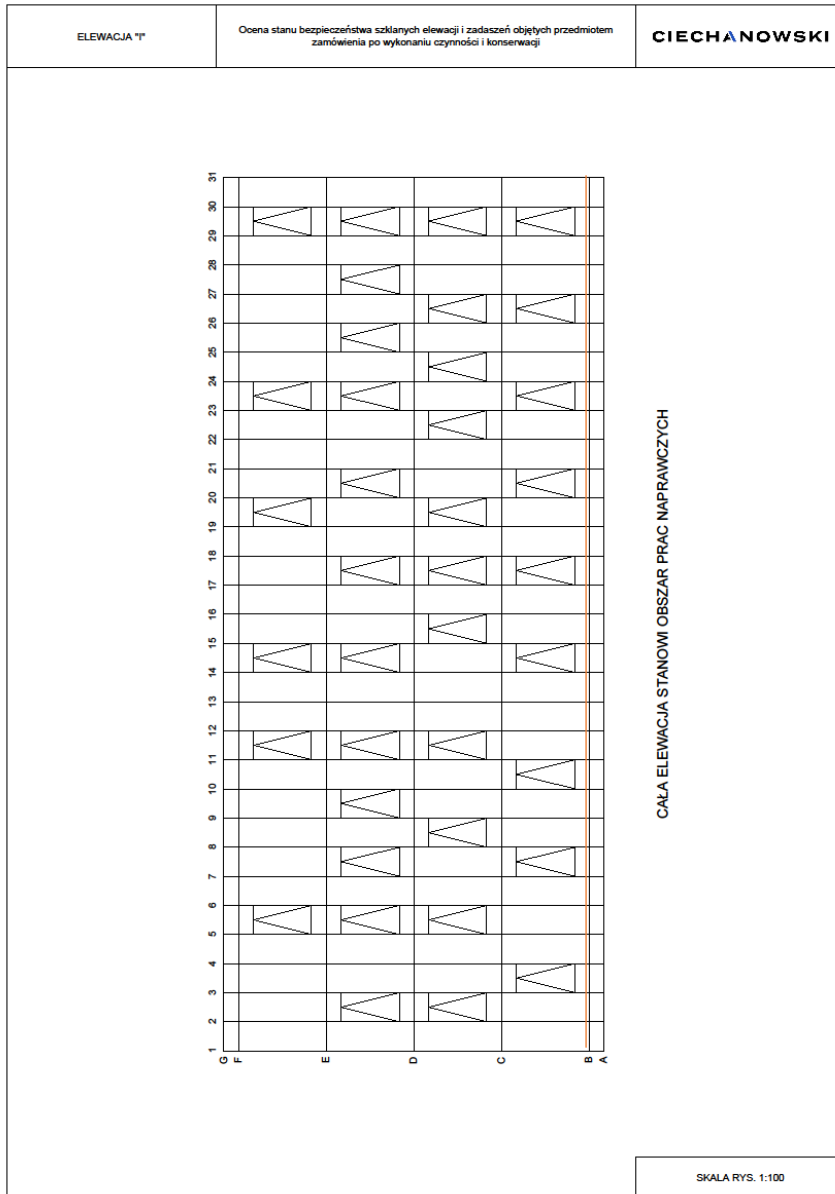
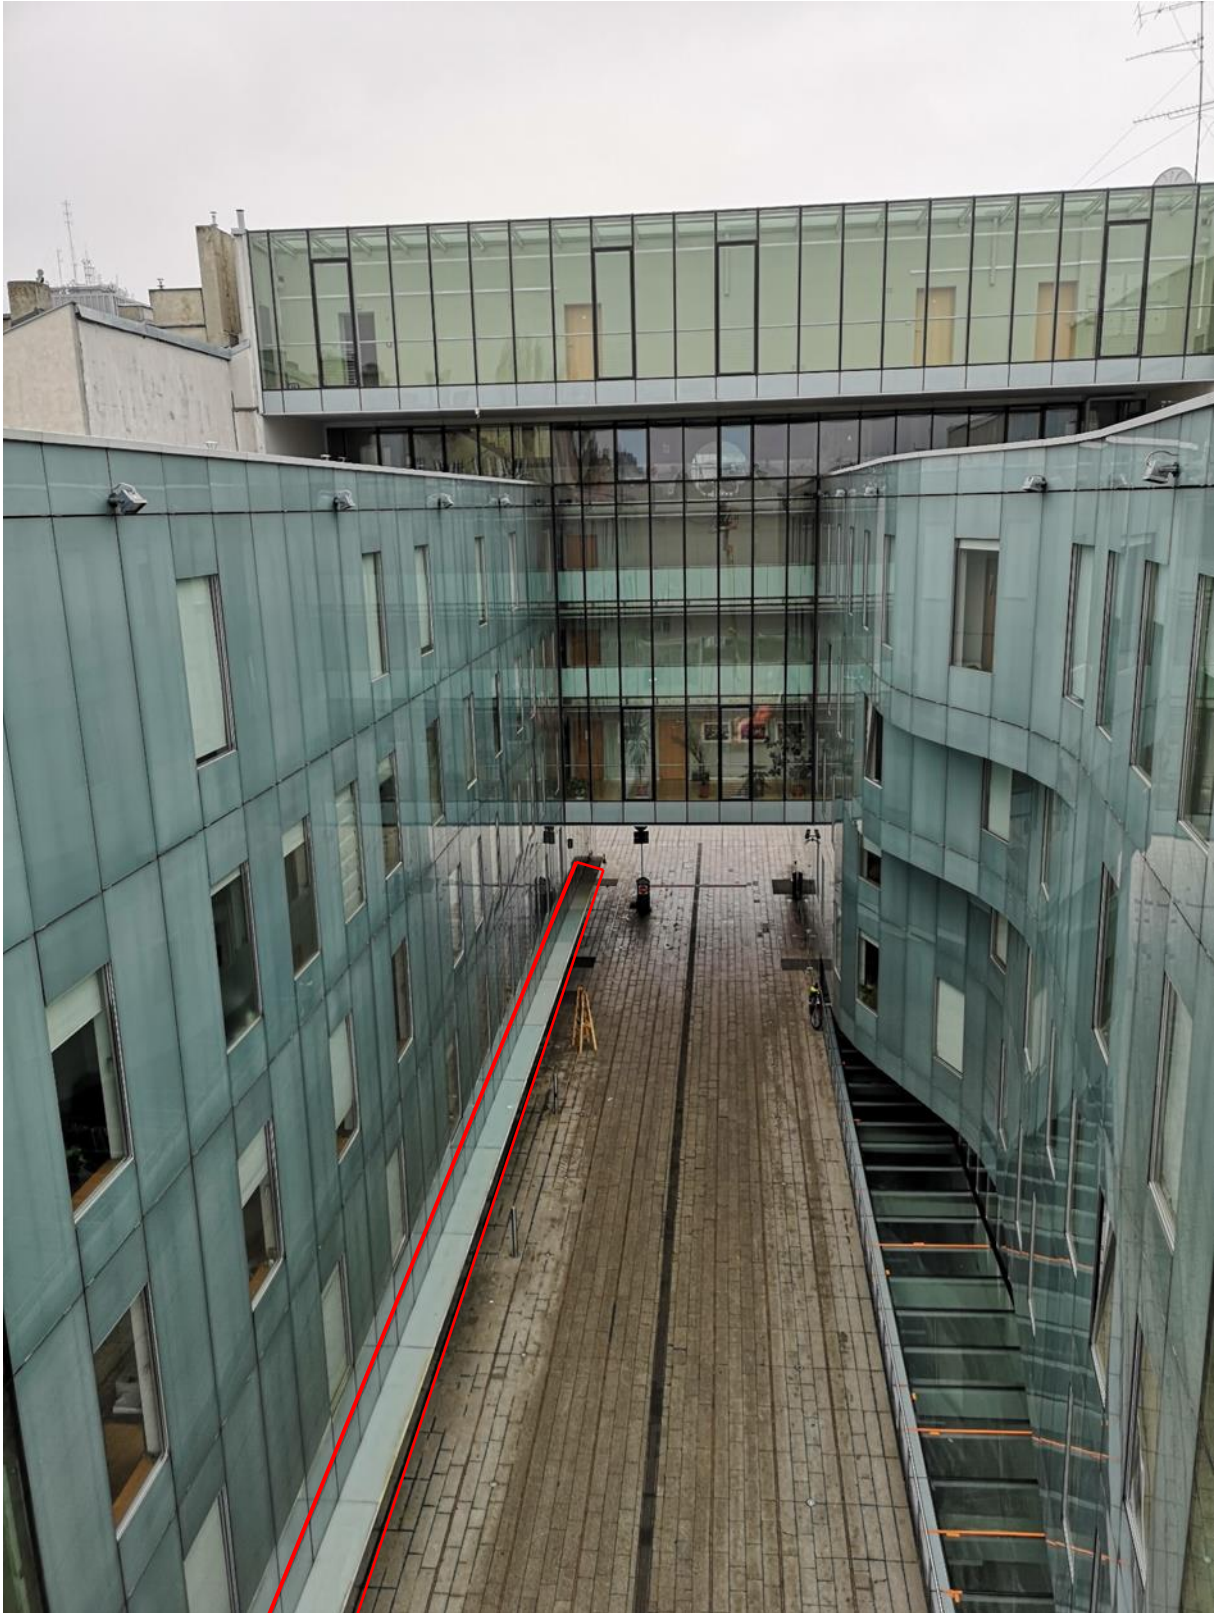
Elewacja I (rzut w osiach P/5-18)

1. Brak izolacji na całej długości za daszkiem szklanym w linii B/1-31. Podkonstrukcja wentylowanych elewacji „I” była montowana już po wykonaniu ocieplenia budynku. Konsole montażowe podkonstrukcji znajdują się w „gniazdach” bez izolacji termicznej oraz nie są zabezpieczone przeciwwilgociowo, może to powodować liczne przecieki i zawilgocenia ścian oraz przemarzanie. Aby naprawić opisaną sytuację należy zdemontować szyby na tych elewacjach i poprawnie wykonać zabezpieczenia ostonowe przeciw podciekaniu wody pod styropian.

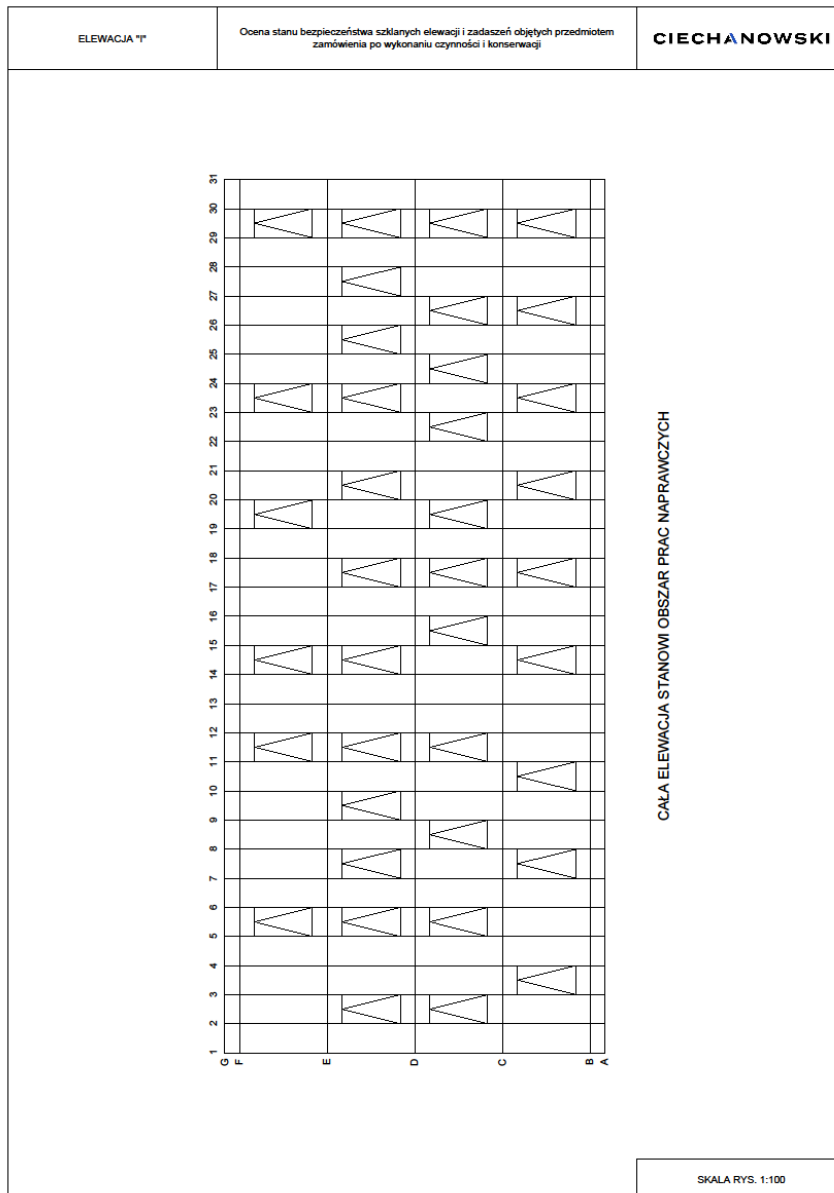
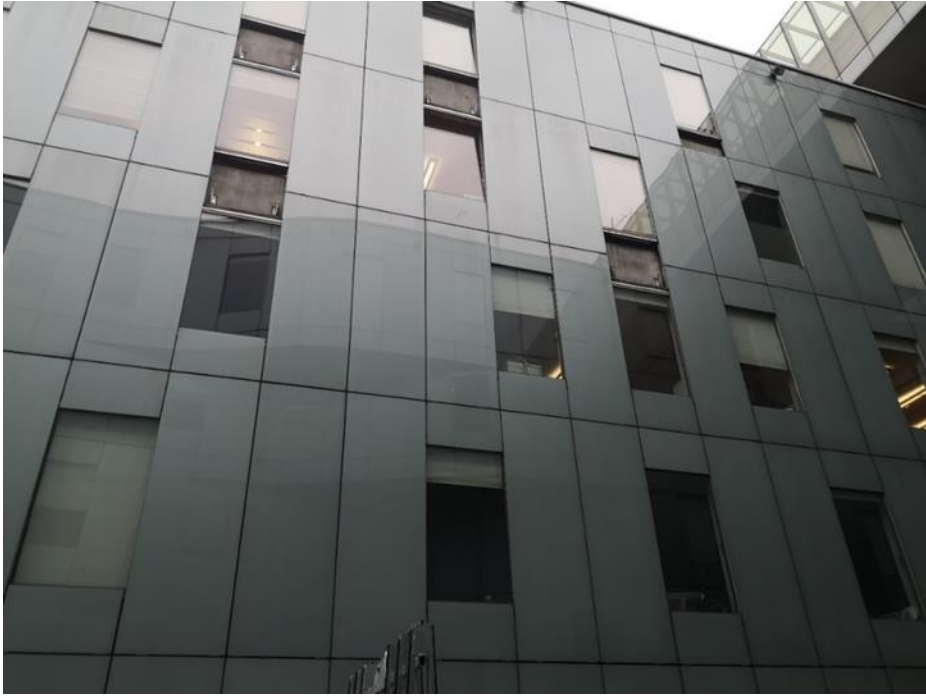
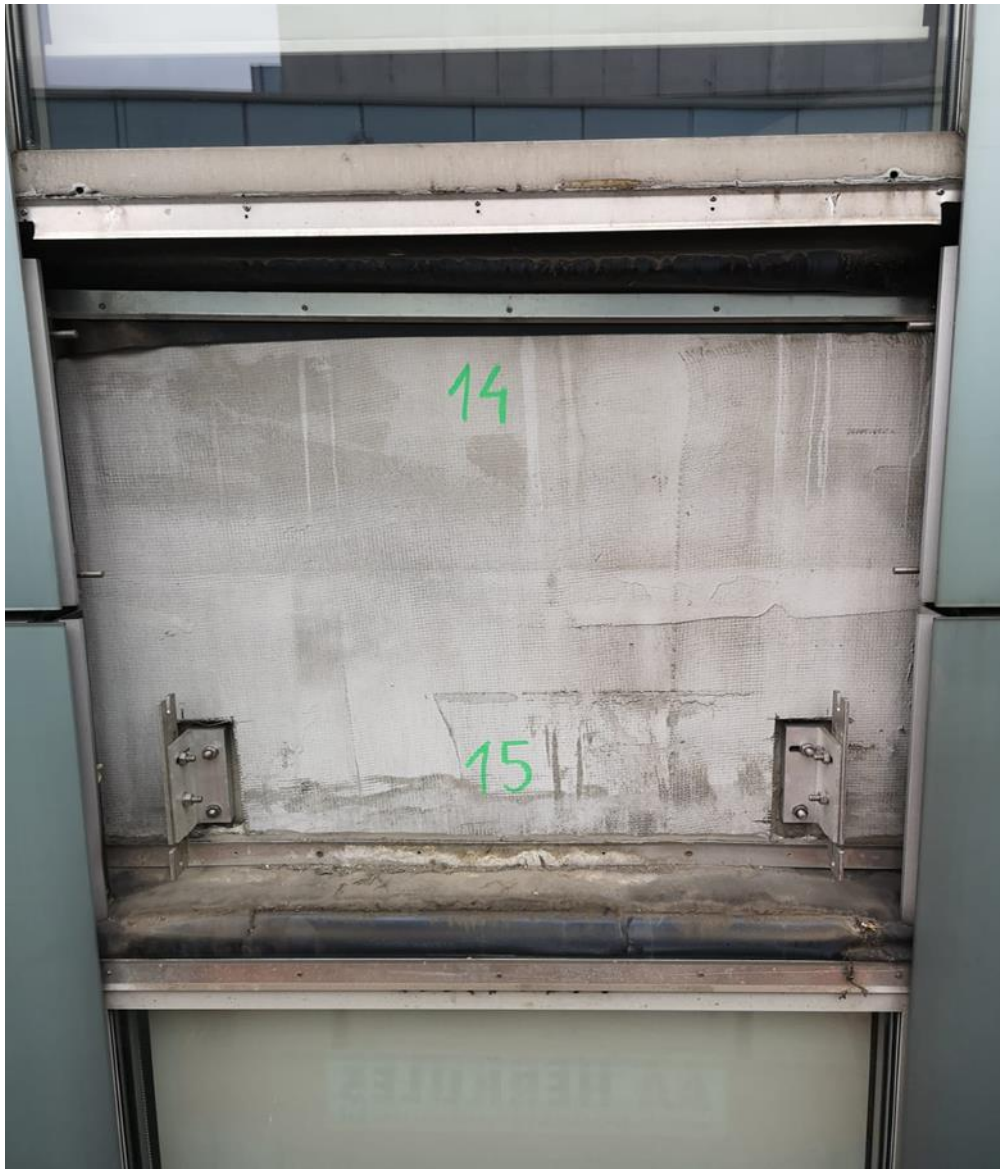
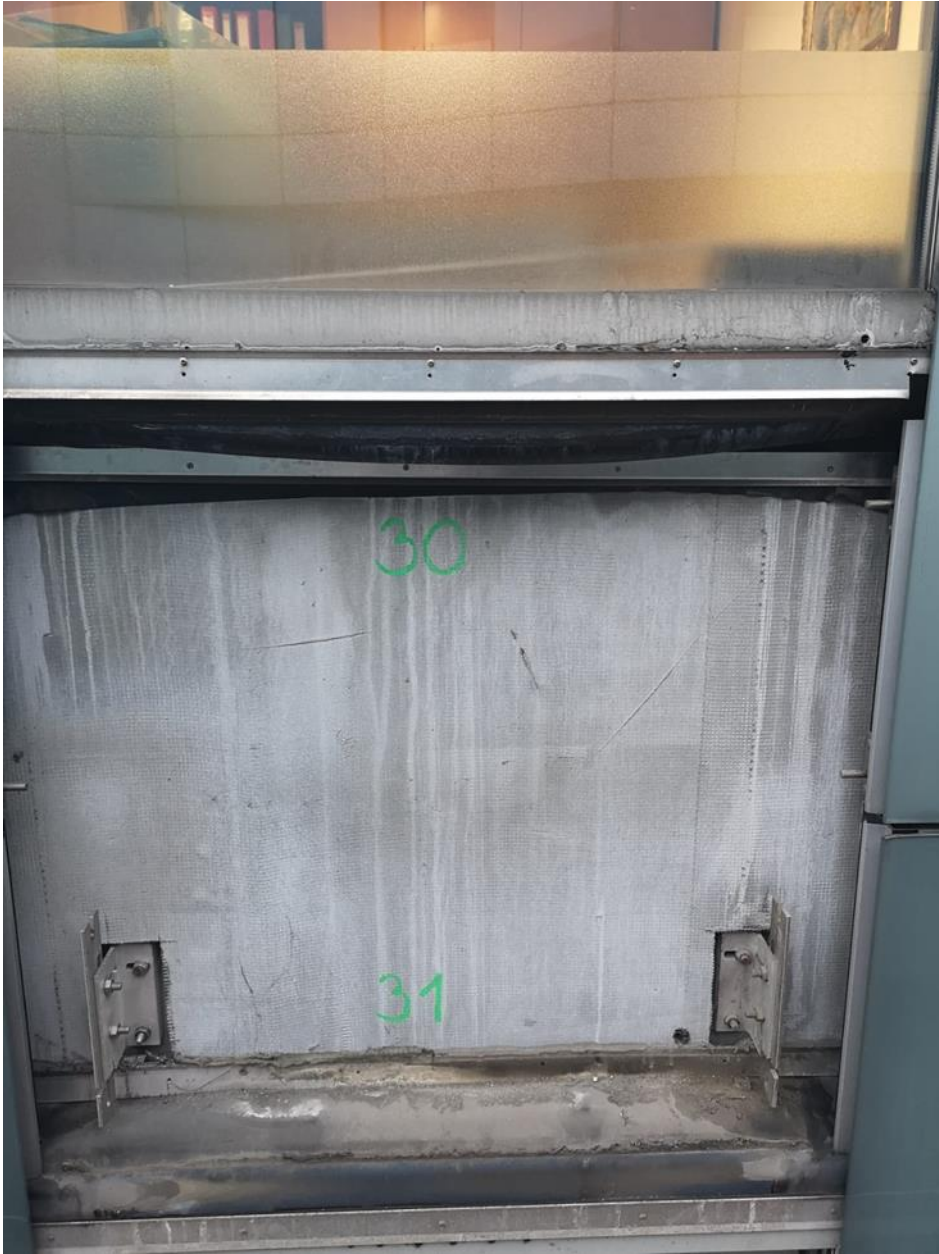
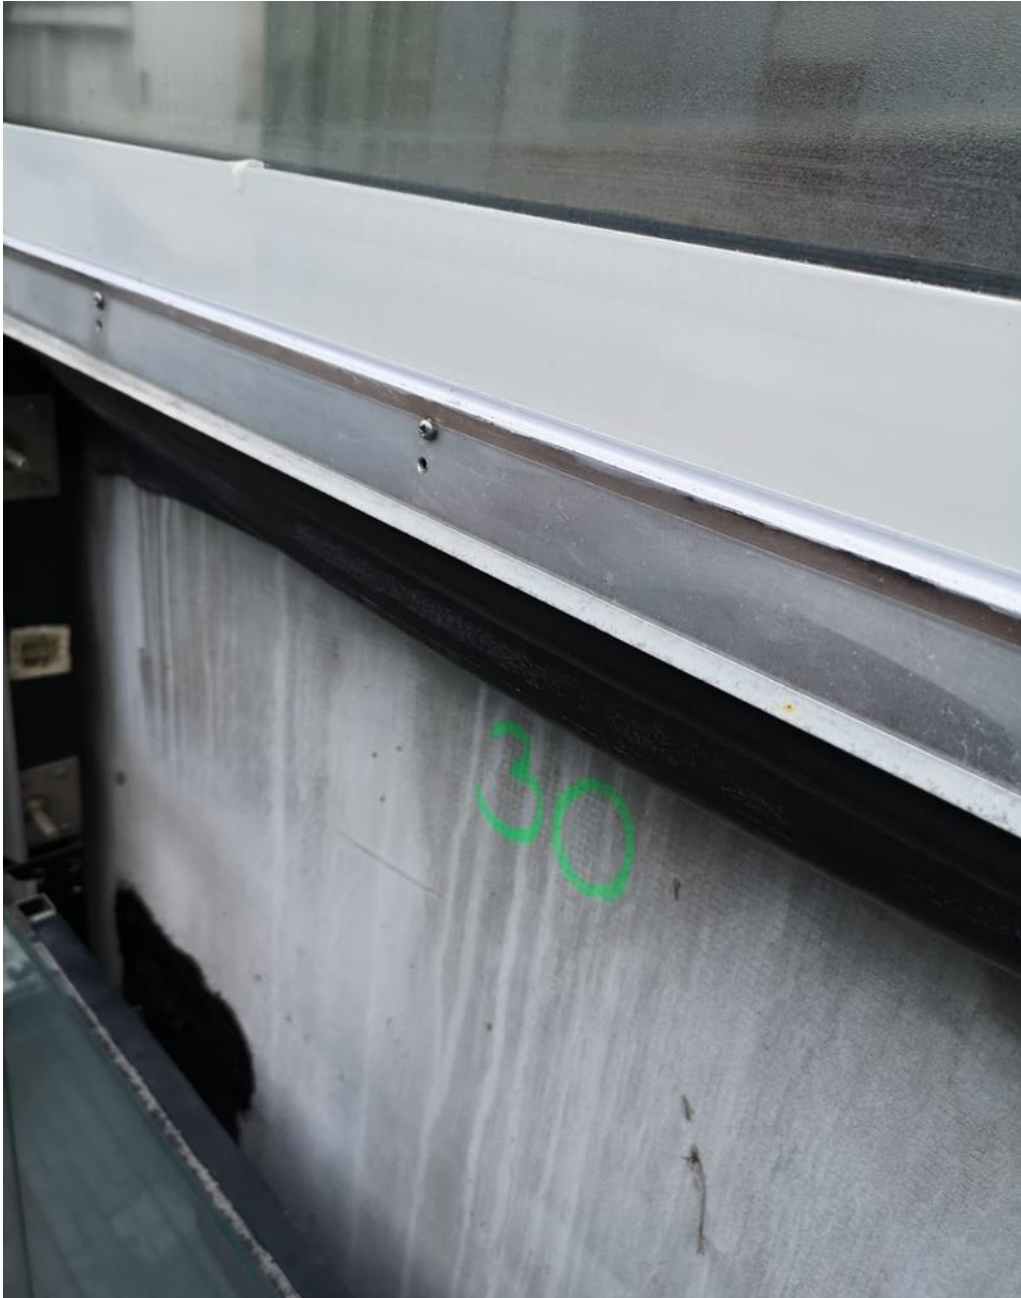
Elewacja I (w osiach P/7-18)

Podkonstrukcja wentylowanych elewacji „I” była montowana już po wykonaniu ocieplenia budynku. Konsolle montażowe podkonstrukcji znajdują się w „gniazdach” bez izolacji termicznej oraz nie są zabezpieczone przeciwwilgociowo, może to powodować liczne przecieki i zawilgocenia ścian oraz przemarzanie. Aby naprawić opisaną sytuację należy zdemontować szyby na tych elewacjach i poprawnie wykonać zabezpieczenia ostonowe przeciw podciekaniu wody pod styropian. (Zdjęcia poglądowe 14.15I, 30.31I, 31.1I).

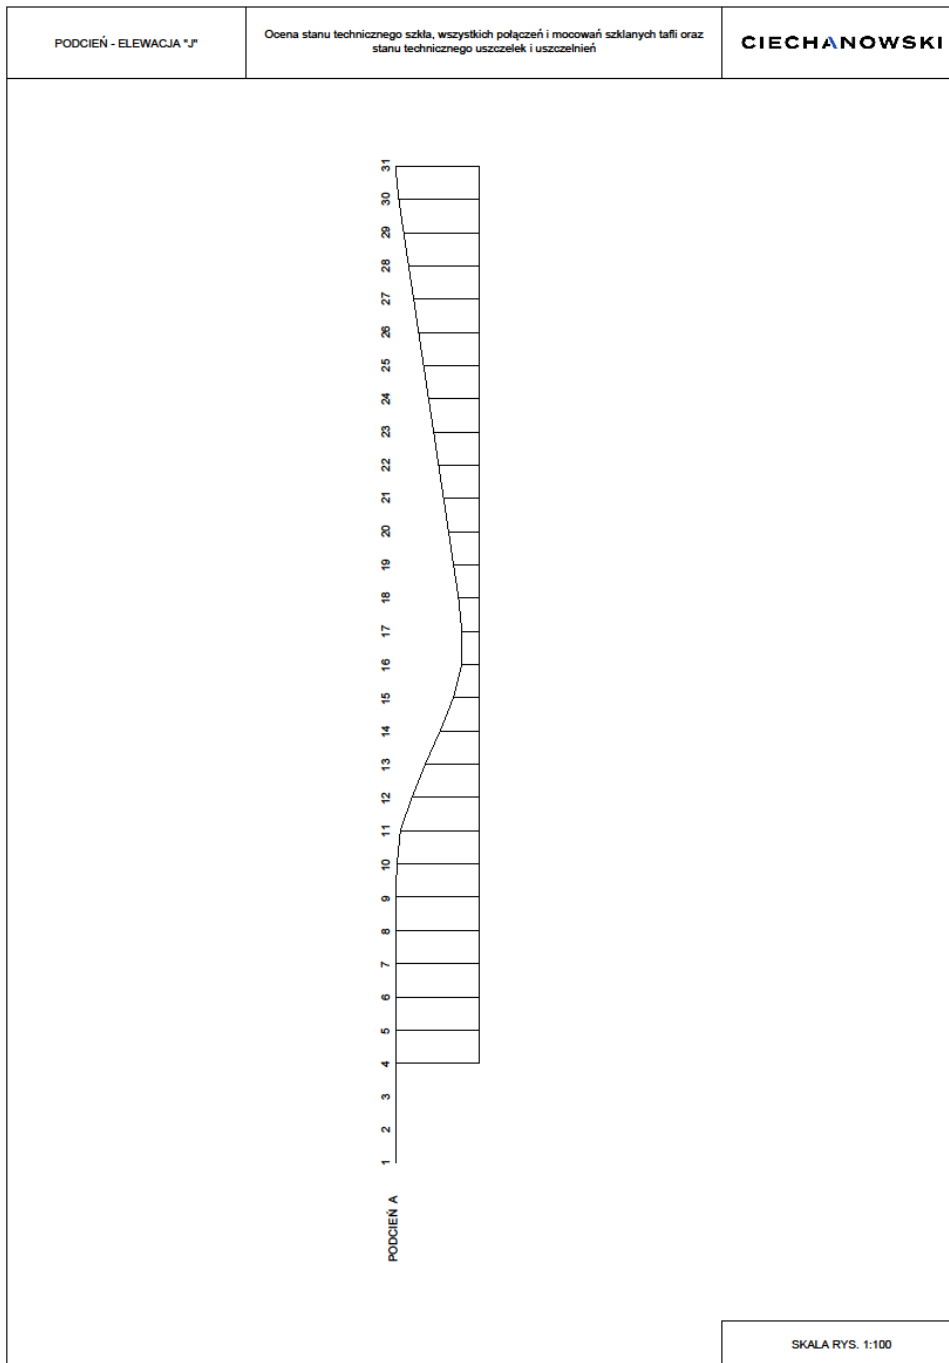
Elewacja J w osiach L-M/7-18 – elewacje powyżej poziomu 0 Elewacji C

Podkonstrukcja wentylowanych elewacji „J” była montowana już po wykonaniu ocieplenia budynku. Konsolle montażowe podkonstrukcji znajdują się w „gniazdach” bez izolacji termicznej oraz nie są zabezpieczone przeciwwilgociowo, może to powodować liczne przecieki i zawilgocenia ścian oraz przemarzanie. Aby naprawić opisaną sytuację należy zdemontować szyby na tych elewacjach i poprawnie wykonać zabezpieczenia osłonowe przeciw podciekaniu wody pod styropian. (Zdjęcia poglądowe 14.15I, 30.31I, 31.1I).
