ZAŁĄCZNIK NR 2

do Rozeznania Rynku/Badanie Rynku na wykonanie robót budowlanych obejmujących zadanie pn. „Wykonanie prac naprawczych izolacji termicznej szklanych elewacji budynku Filharmonii Łódzkiej im. Artura Rubinsteina położonym w Łodzi przy ul. Narutowicza 20/22”.

Szczegółowy opis wad/nieprawidłowości izolacji szklanych tafli

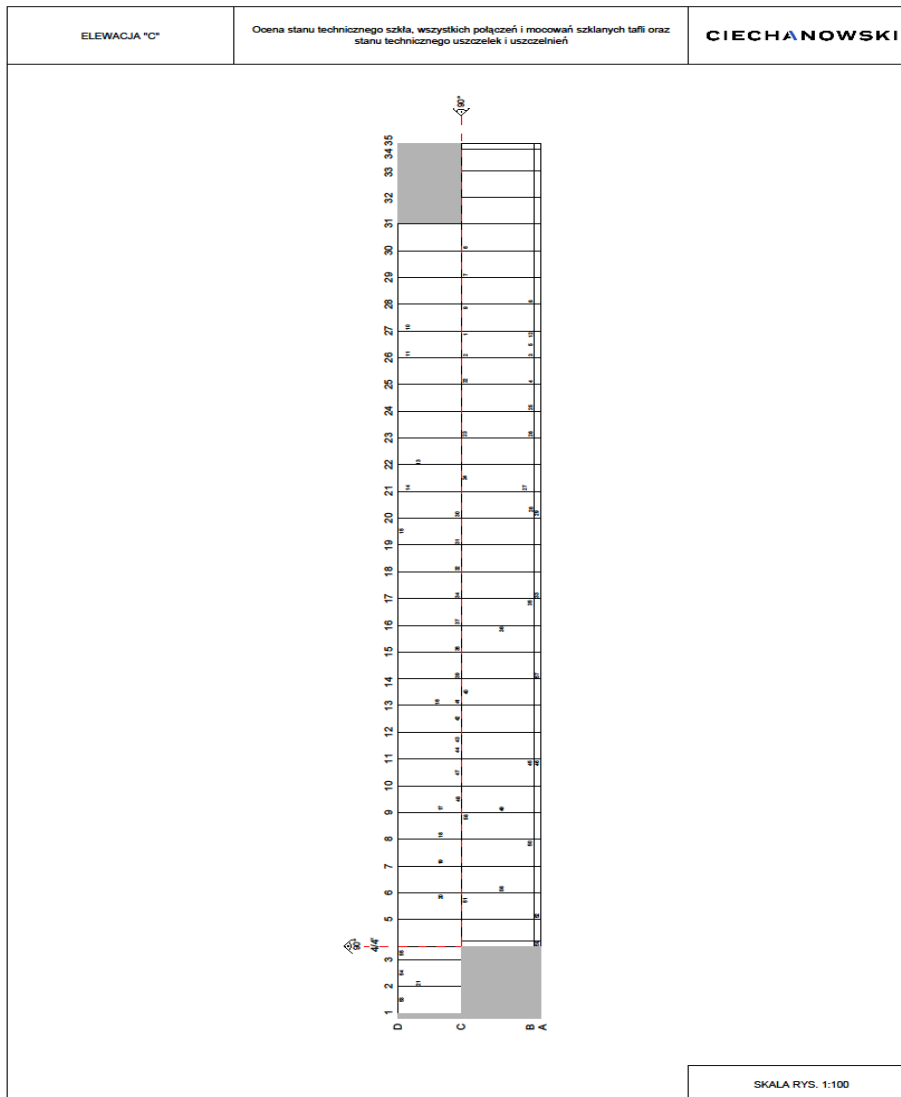
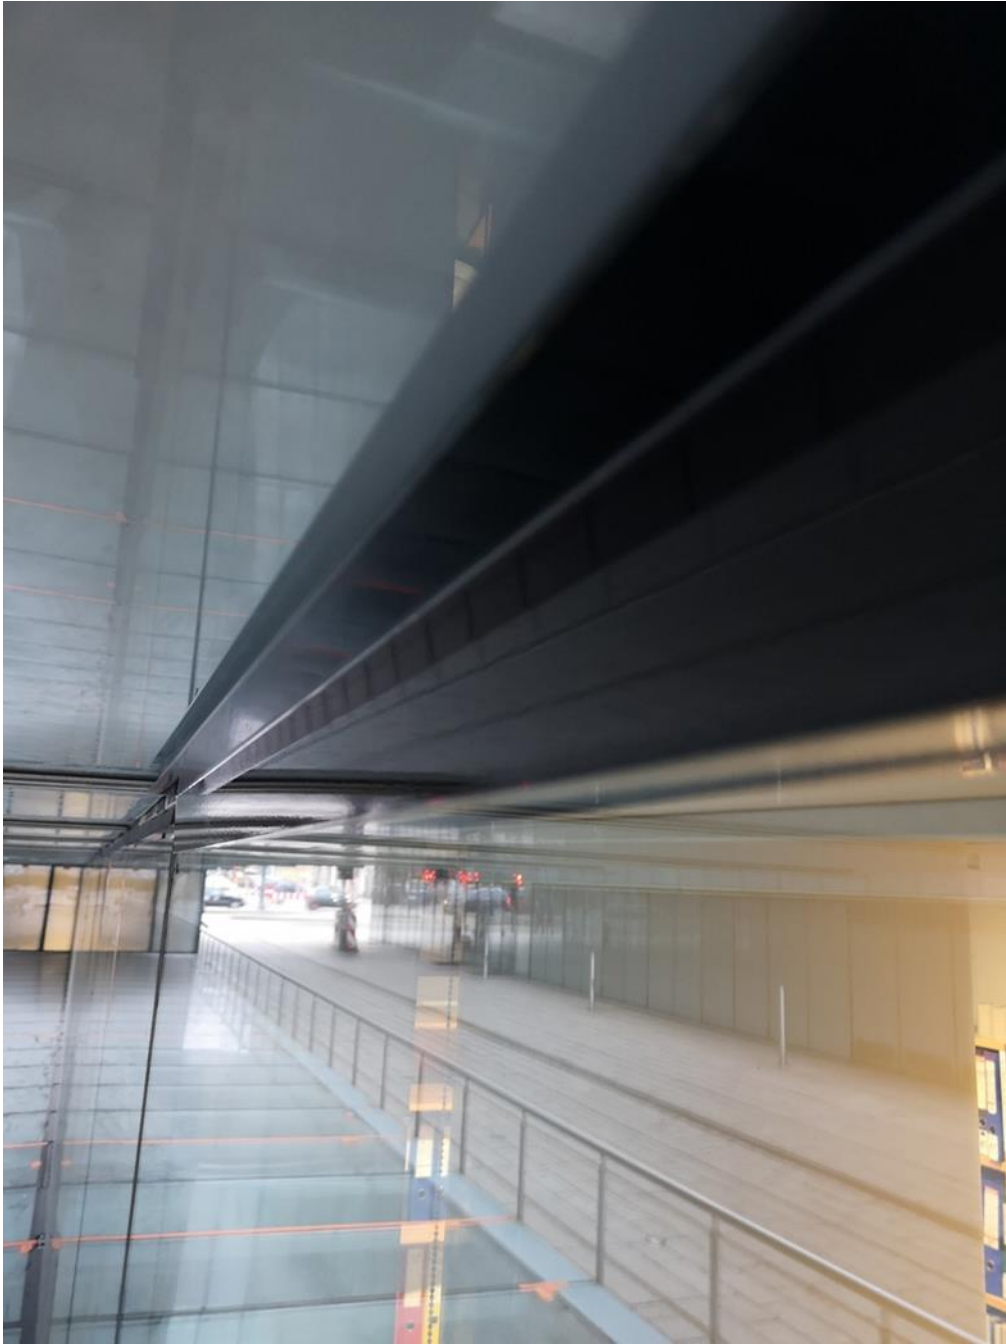
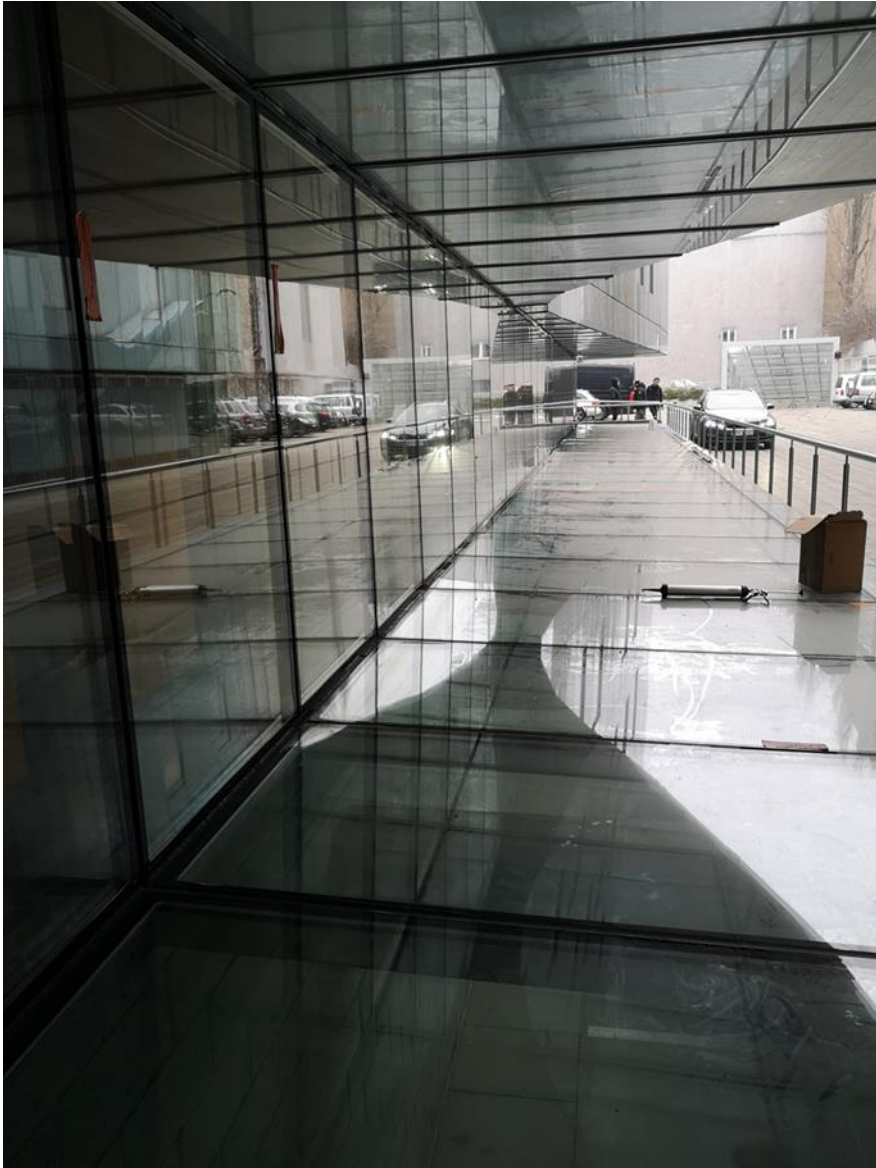
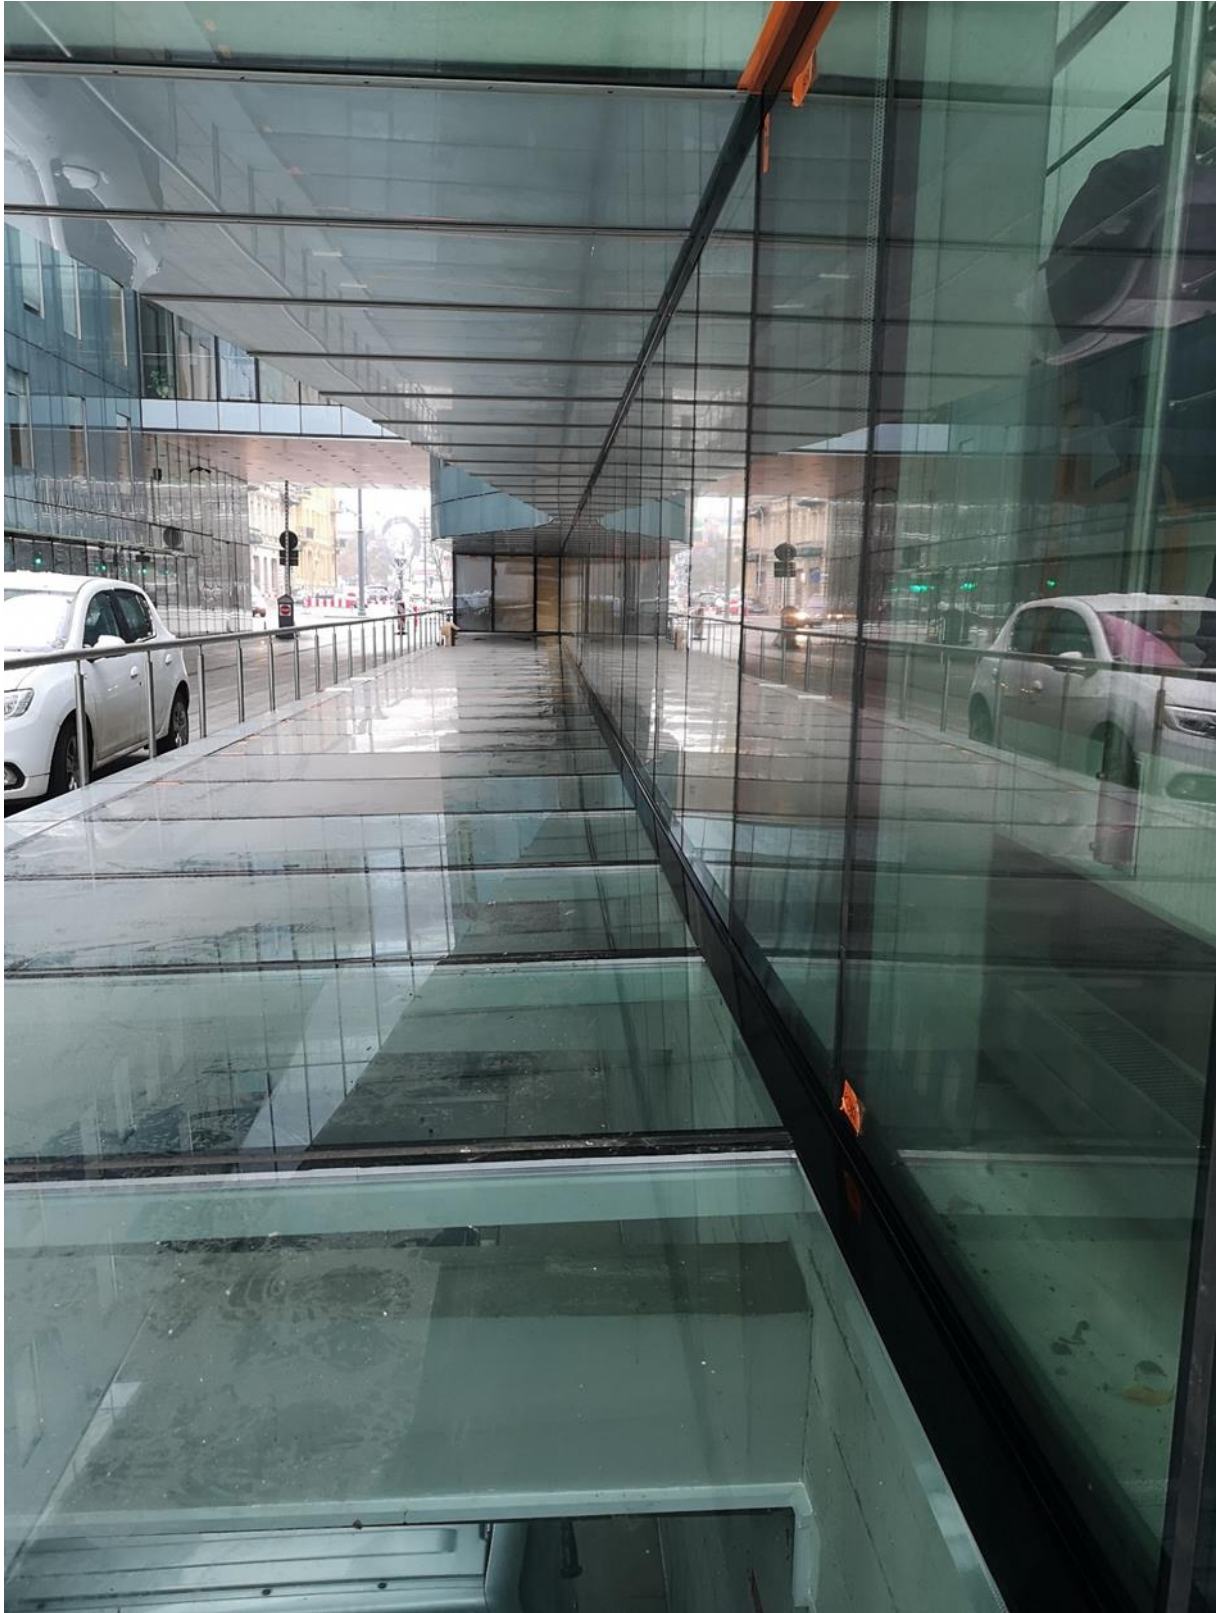
Elewacja C w osiach L/8-18 – poziom 0

Podczas przeglądu przy naprawie połączenia elewacji pionowej ze świetlikiem garażu podziemnego na poziomie C elewacji, wykonano w kilku miejscach „odkrywkę”, co ujawniło brak izolacji termicznej pomiędzy ryglami i obróbką wewnętrzną. Bez wątplenia ma to wpływ na temperaturę w pomieszczeniach w tym obszarze. Dostęp do prac od strony garażu podziemnego.

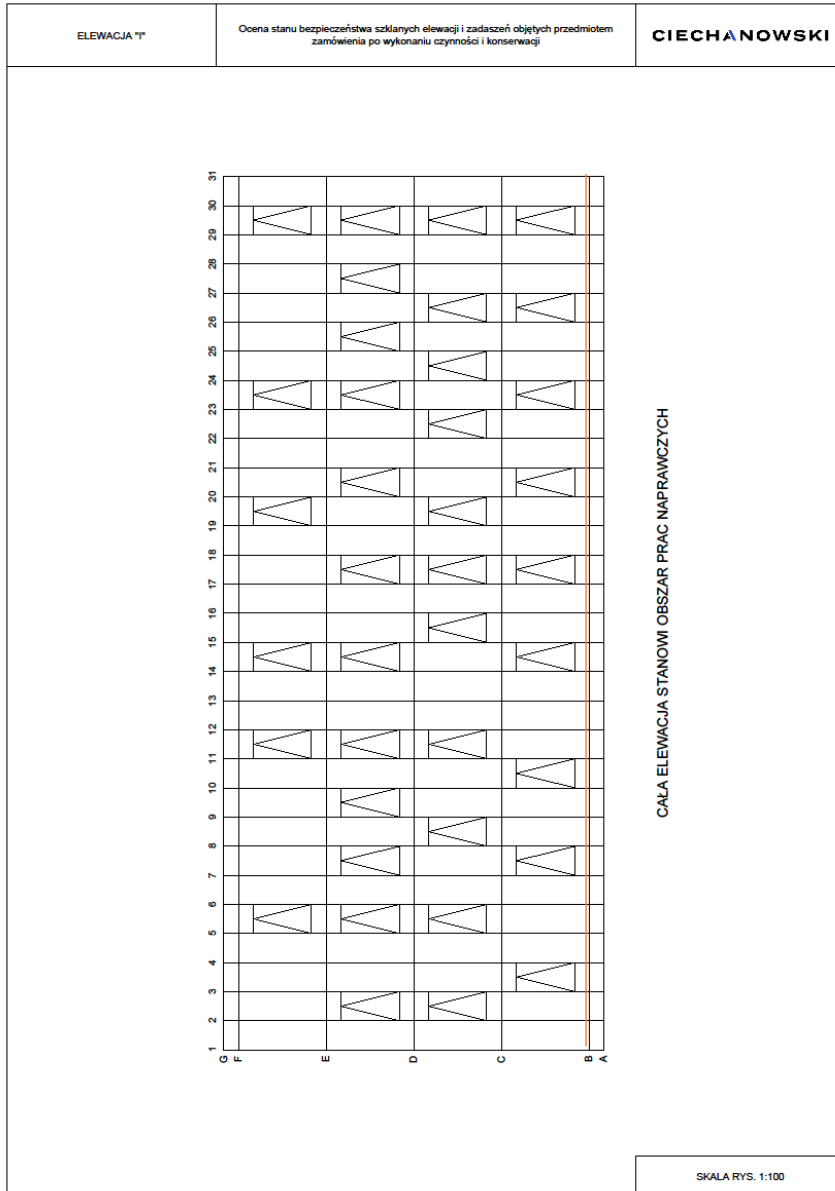
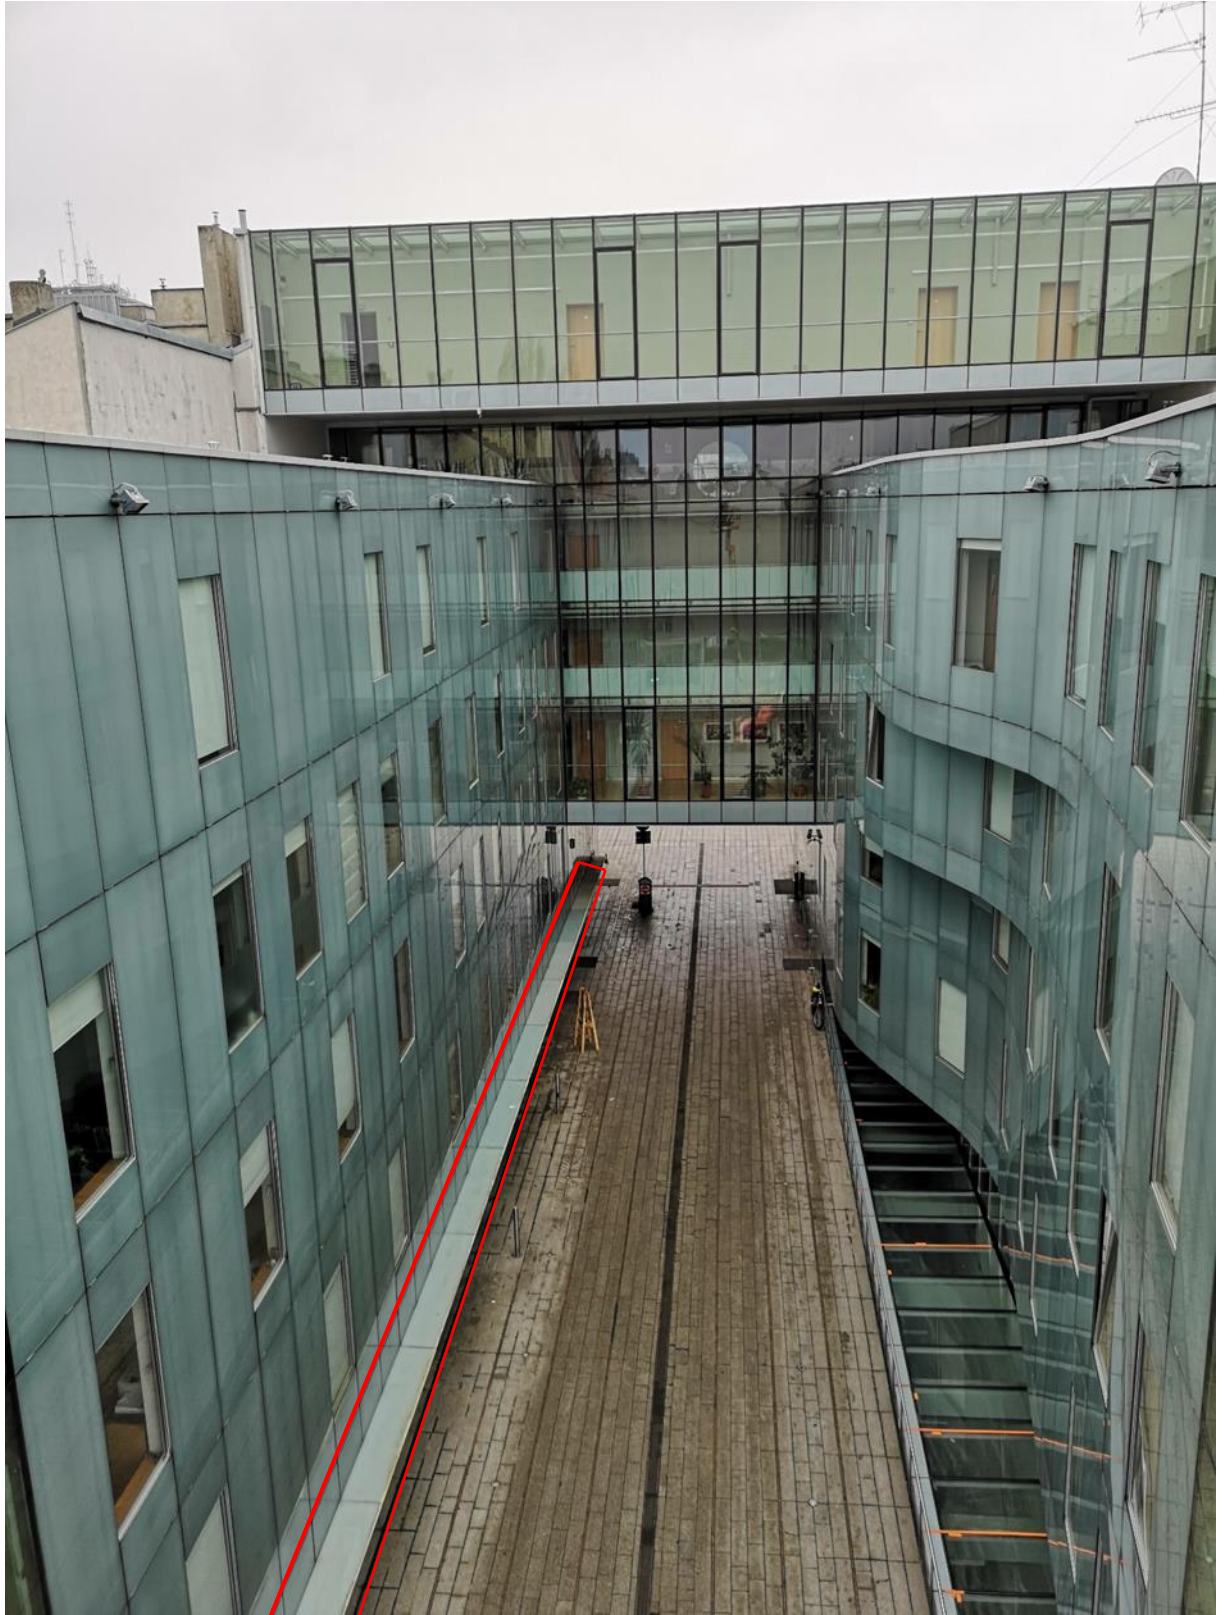
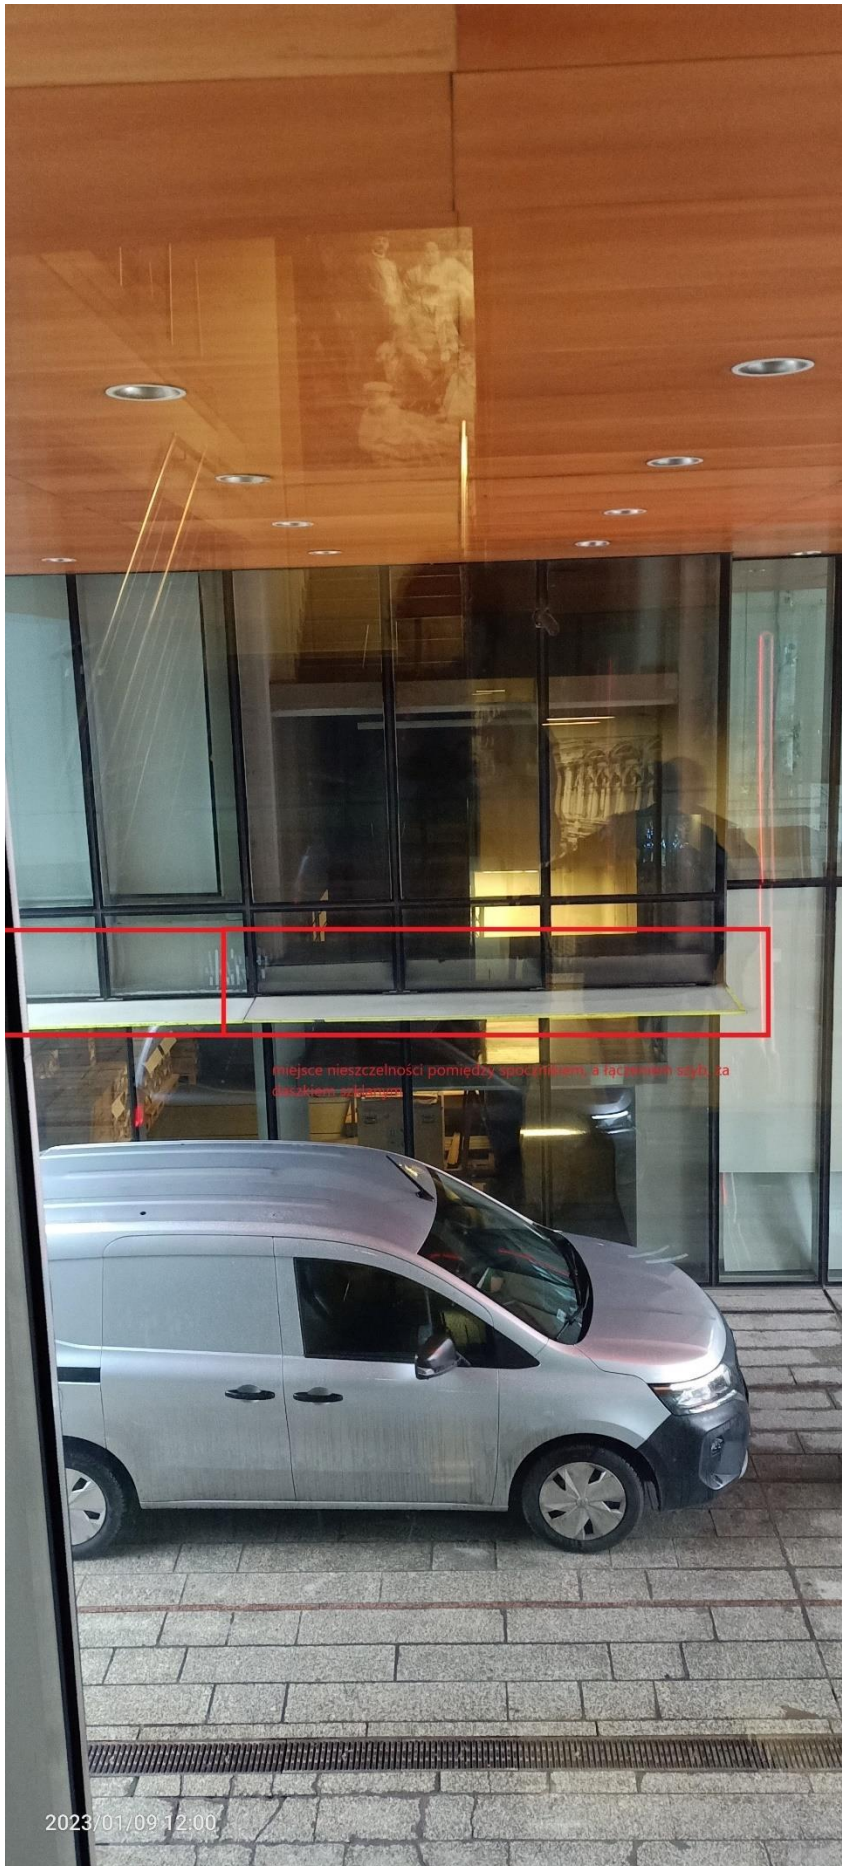
Elewacja I (rzut w osiach P/5-18)

1. Brak izolacji na całej długości za daszkiem szklanym w linii B/1-31.
