**”Modernizacja  
przesłony optycznej - I ETAP  
Wykonanie pełnej diagnostyki wraz z  
przedstawieniem metod  
modernizacji przesłony optycznej w  
obiekcie Filharmonii Łódzkiej im.  
Artura Rubinsteina  
położonym w Łodzi przy ul.  
Narutowicza 20/22”**

## DIAGNOSTYKI

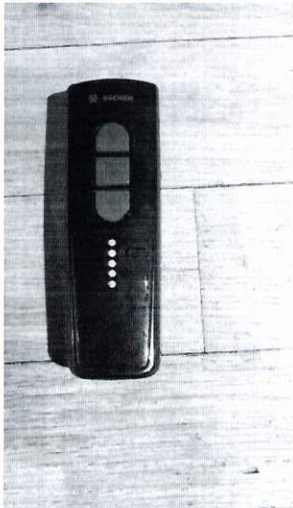
### PILOT

Nadajniki w postaci pilotów radiowych 2szt - podczas diagnozy na początku nie działały ale po zrestartowaniu ustawień udało nawiązać się połączenie z odbiornikiem. Niestety w trakcie eksploatacji okazało się, że dochodzi do mimowolnego rozkodowania się jednostki sterującej. Po dokonaniu ponownego połączenia - problem powracał.

W celu zapewnienia poprawnego użytkowania - zaleca się wymianę silnika oraz wymianę sterowania na takie, które zapewni bezawaryjne funkcjonowanie.

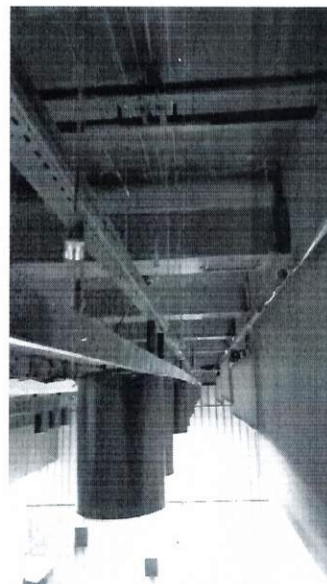
### ROLETY + ZASILANIE

Stan techniczny wałów bardzo dobry, wymagają jedynie niewielkiego wypoziomowania w celu korekcji poprawnego - równego nawijania się tkaniny.

Silniki sprawne pod względem pracy góra / dół jednak tylko w określonym czasie. Czas pracy niestabilny i zbyt krótki - uzależniony od wbudowanych w silniki wyłączników termicznych. Każdy z silników charakteryzuje się nieco innym czasem pracy co jest związane z różną szybkością nagrzewania się silnika i odłączania go przez wyżej wspomnianą jednostkę.

Ogólny stan techniczny przesłony dobry. Stan zamocowań wałów oraz w tym samych wałów poprawny. W czasie opuszczania/ podnoszenia ekranów nie stwierdzono występowania tarć i niepokojących dźwięków z np. uszkodzonych elementów napędu lub zużytych łożysk.

W celu poprawnego funkcjonowania napędu zaleca się wymianę silników (5 szt.) na silniki, których wyłączniki termiczne nie będą w sposób niekontrolowany, trwale blokowały możliwość opuszczania podnoszenia ekranów przesłony.
