ZAŁĄCZNIK NR 2

do Rozeznania Rynku/Badanie Rynku na wykonanie robót budowlanych obejmujących zadanie pn. „Wykonanie prac naprawczych izolacji termicznej szklanych elewacji budynku Filharmonii Łódzkiej im. Artura Rubinsteina położonym w Łodzi przy ul. Narutowicza 20/22”.

Szczegółowy opis wad/nieprawidłowości izolacji szklanych tafli

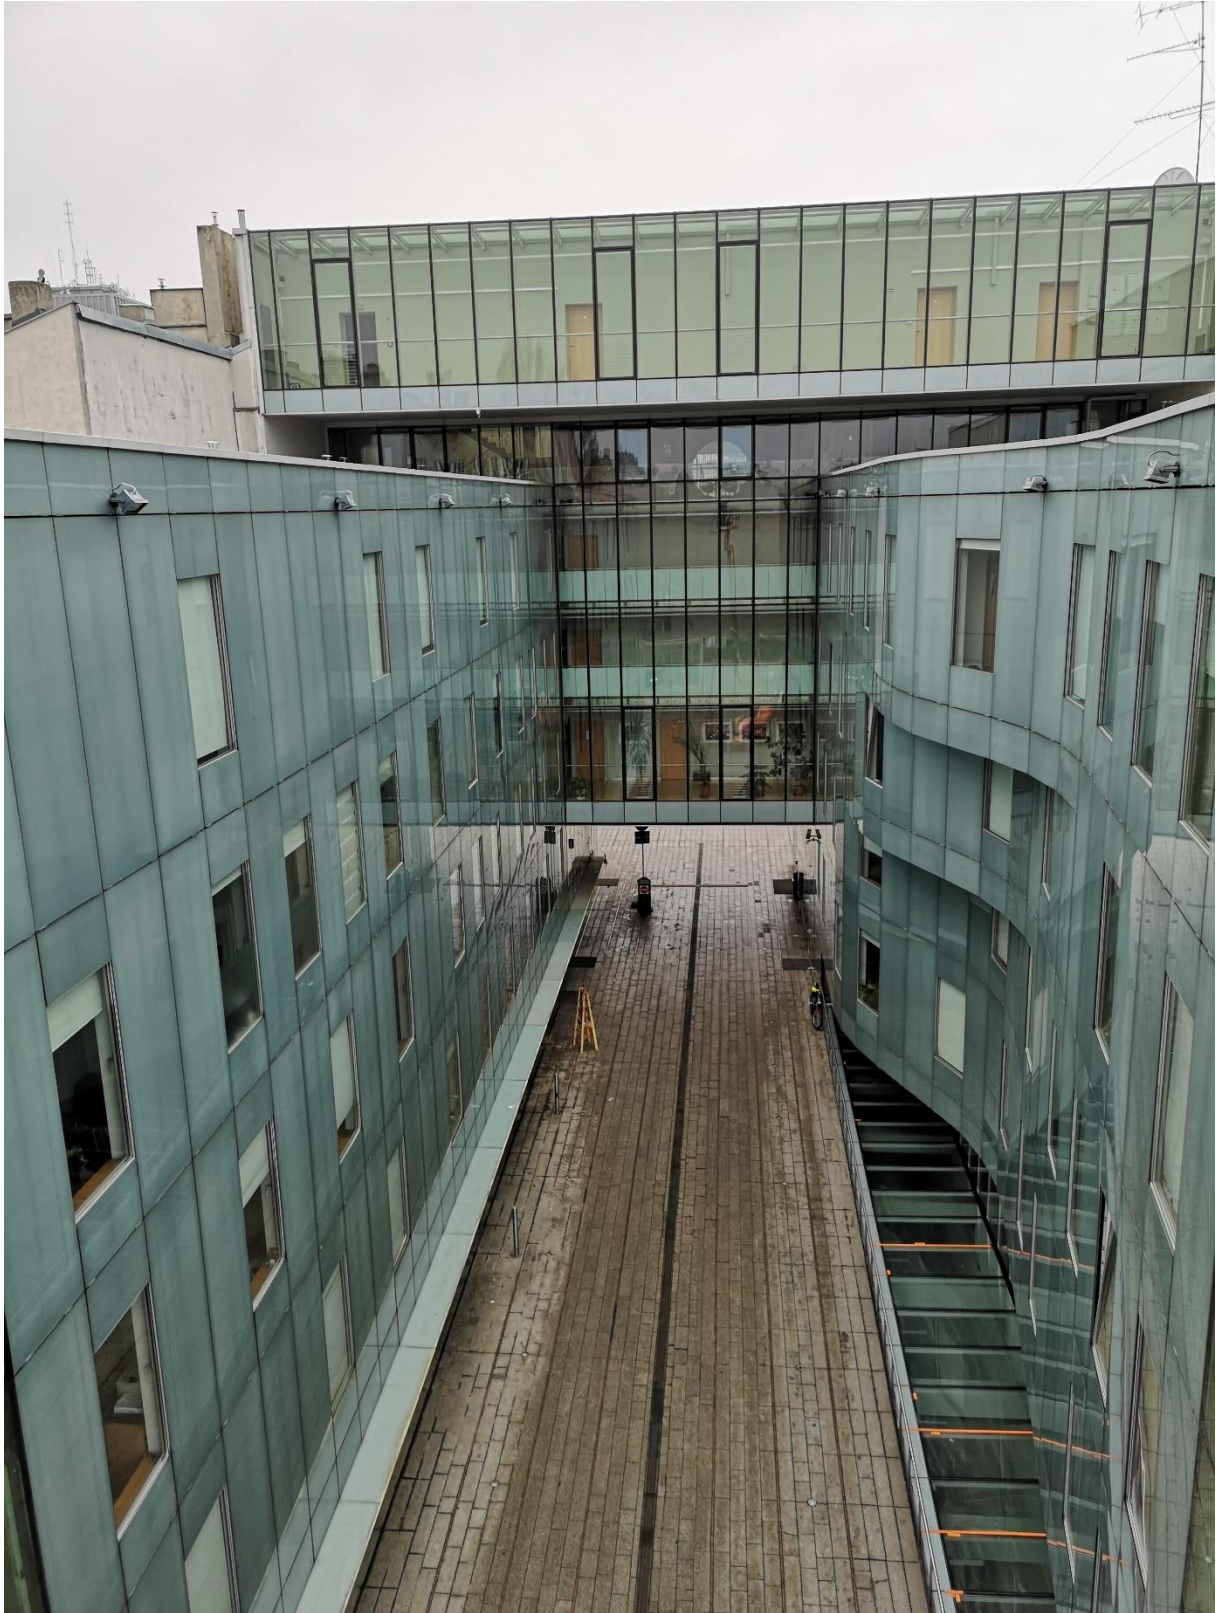
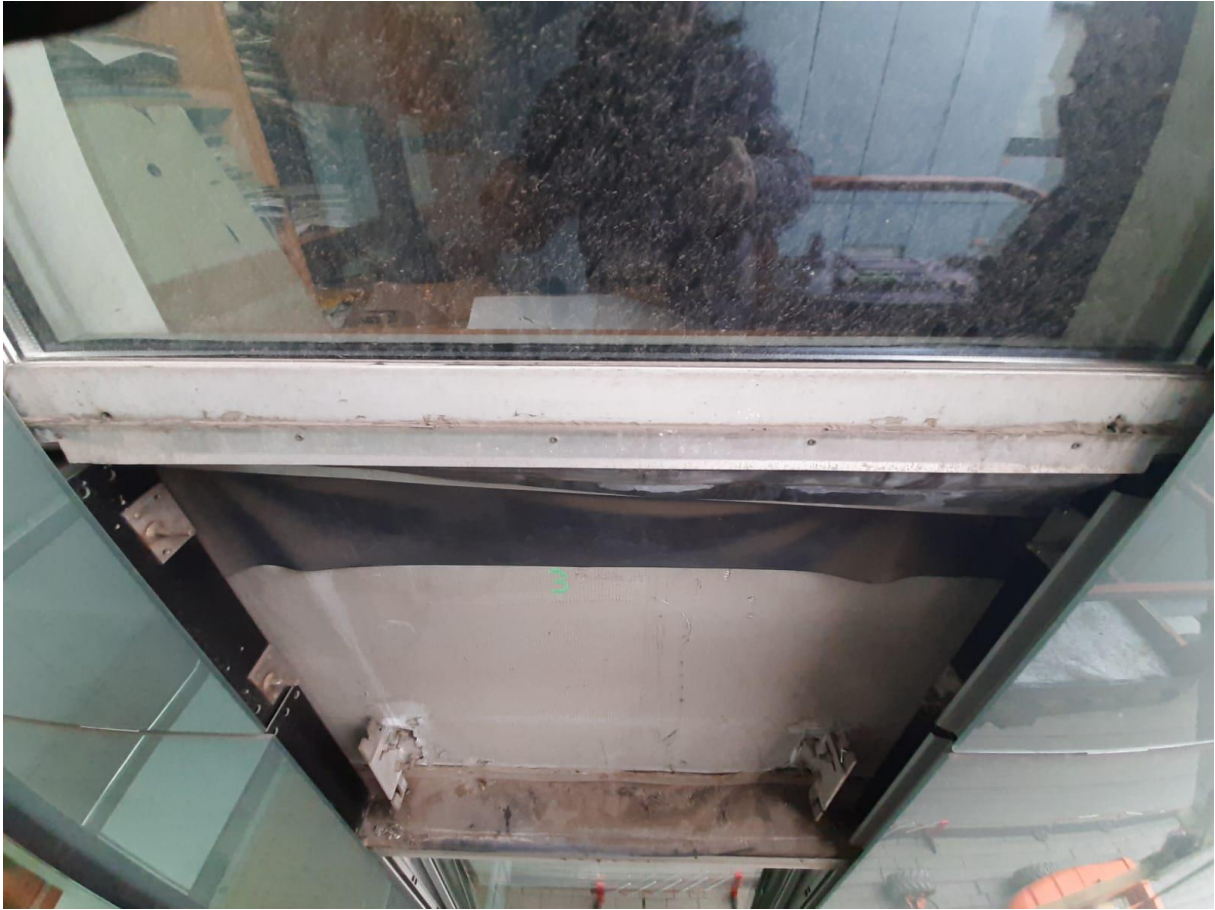
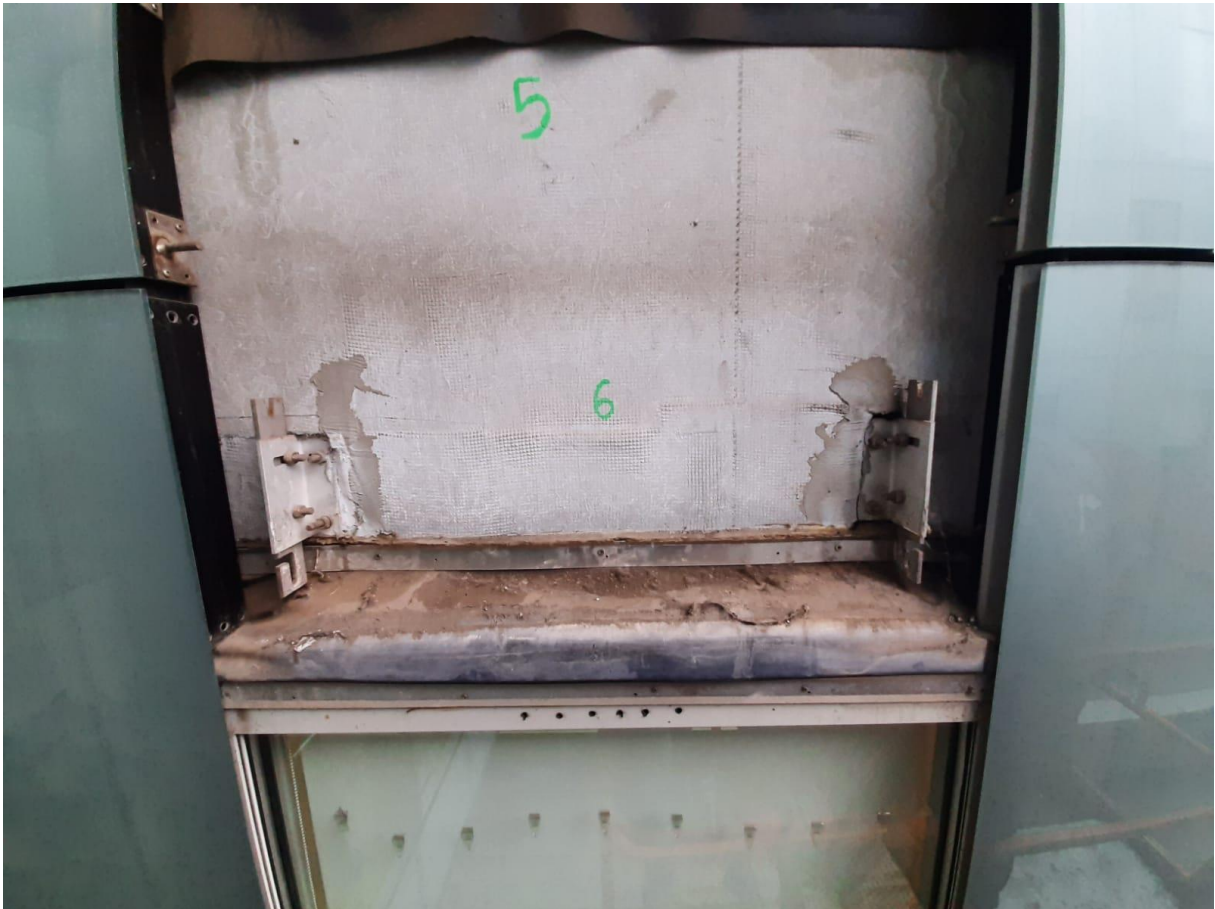
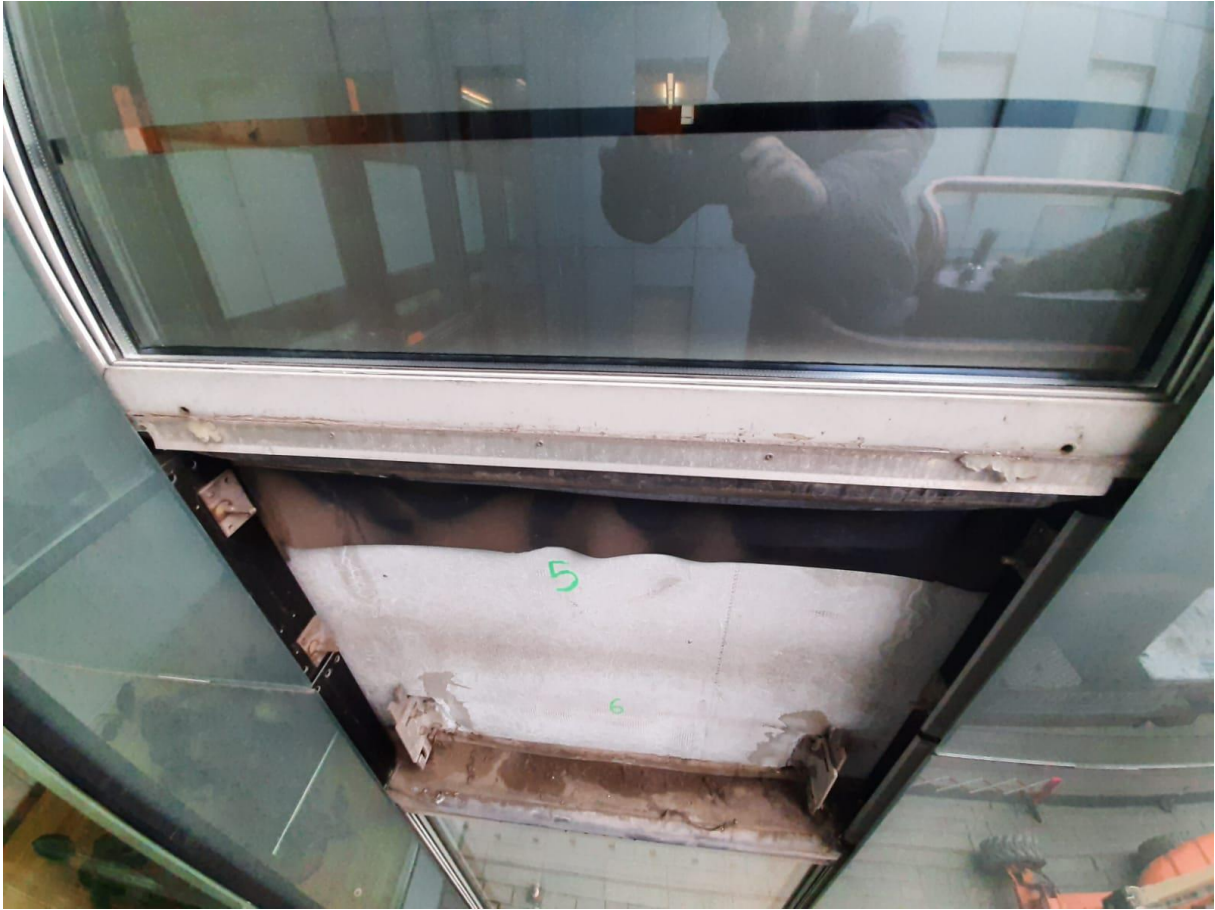
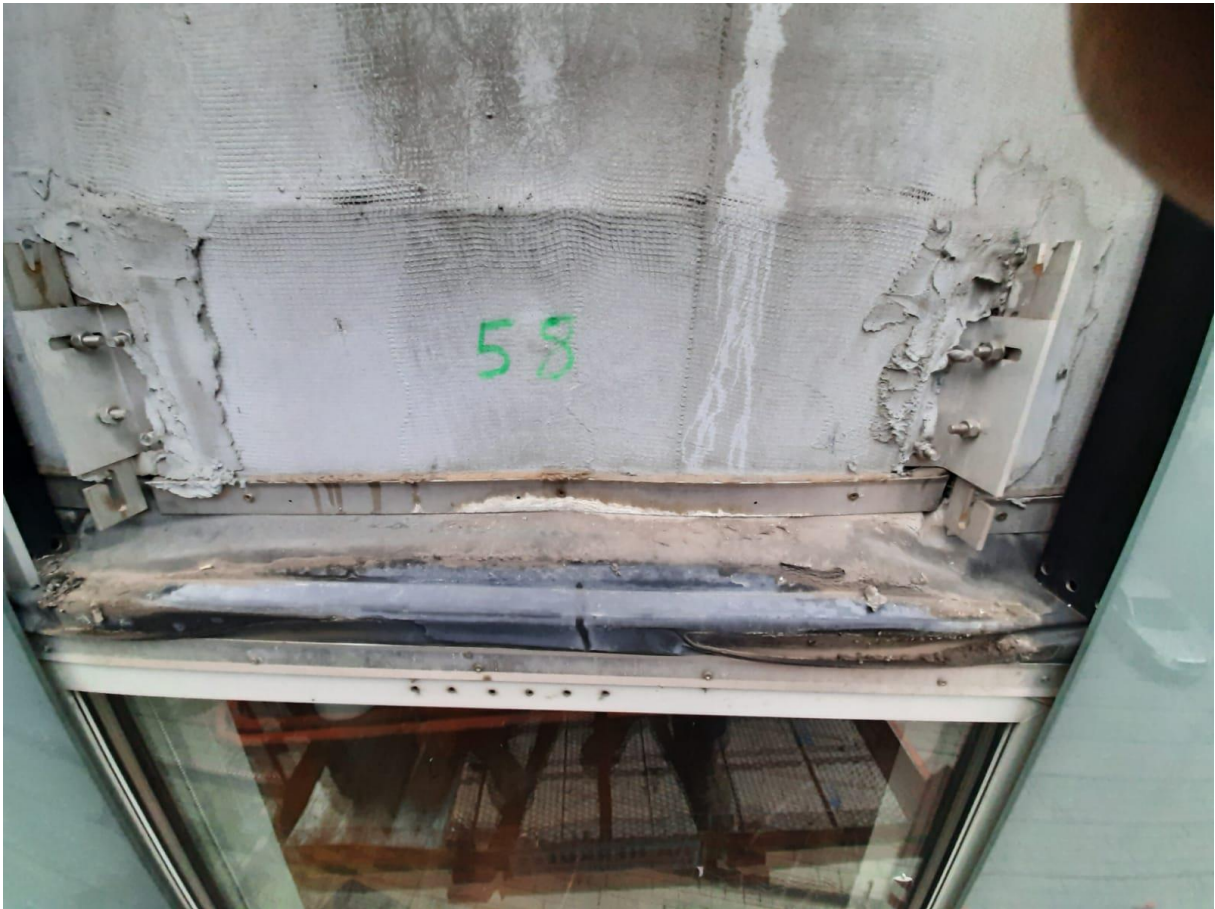
Podkonstrukcja wentylowanych elewacji „J” była montowana już po wykonaniu ocieplenia budynku. Konsolle montażowe podkonstrukcji znajdują się w „gniazdach” bez izolacji termicznej oraz nie są zabezpieczone przeciwwilgociowo, może to powodować liczne przecieki i zawilgocenia ścian oraz przemarzanie. Aby naprawić opisaną sytuację należy zdemontować szyby na tych elewacjach i poprawnie wykonać zabezpieczenia osłonowe przeciw podciekaniu wody pod styropian. (Zdjęcia poglądowe 14.15I, 30.31I, 31.1I).
